GUIA GATES AUTOMOTIVO

Correias, Tensionadores e Mangueiras.

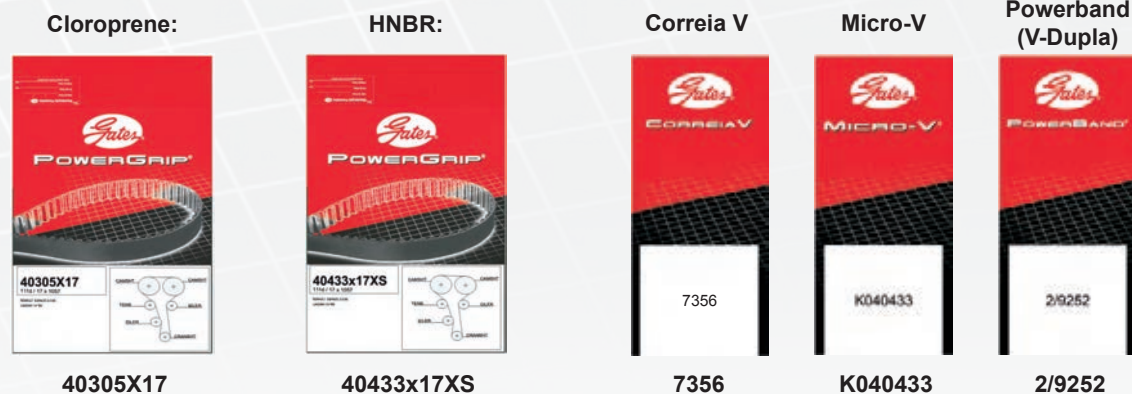
Todas as correias sincronizadoras HNBR estão identificadas com XS no código no lugar de HNBR. A marcação GS e U do código Gates foi excluída.

As marcações GS dos códigos Gates foram excluídas.

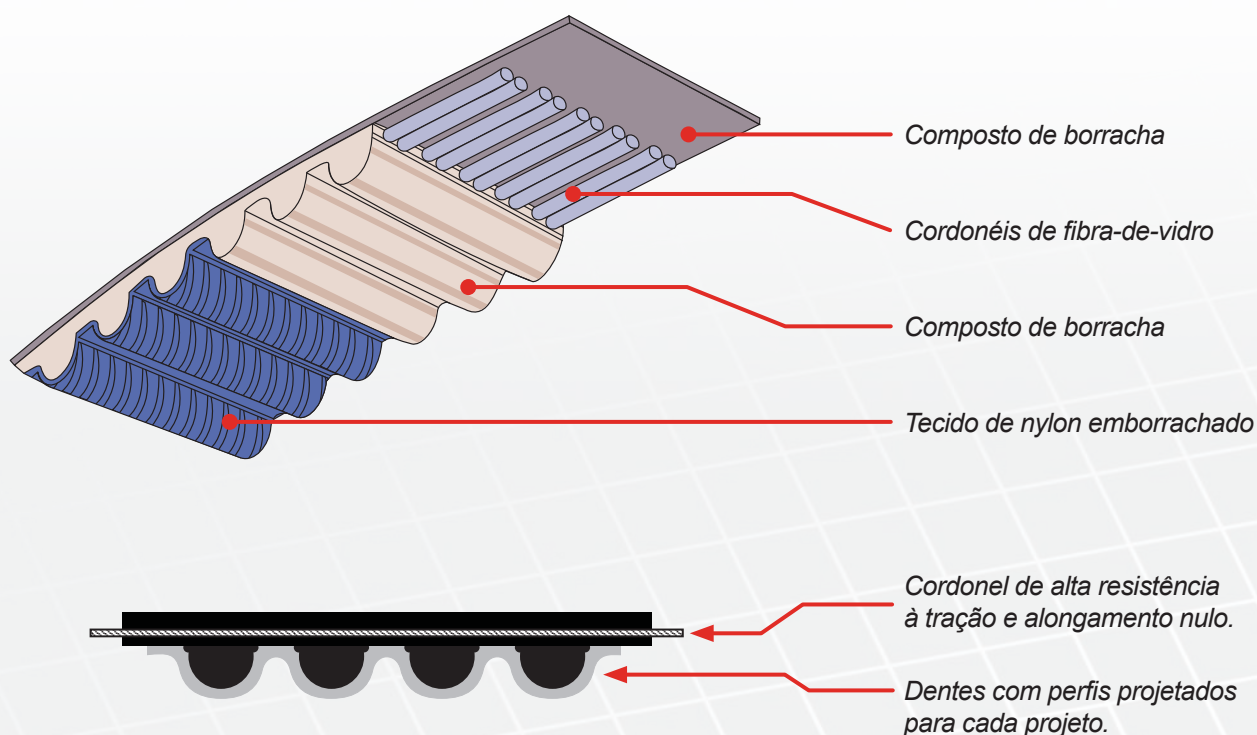
Como são construídas as correias sincronizadoras

Para garantir o correto funcionamento e sincronismo entre o eixo do comando de válvulas e o virabrequim, a construção da correia sincronizadora possui cordonéis de fibra-de-vidro (alta resistência à tração), composto de borracha diferenciado (maior durabilidade) e perfis de dentes especialmente projetados para cada sistema de transmissão.

Com o aumento da potência dos motores e sua maior temperatura de trabalho, foi desenvolvido um novo composto de borracha, o HNBR, com maior resistência em relação ao material utilizado anteriormente (Cloroprene). Por isso a Gates recomenda a utilização de correias com composto de borracha HNBR, para veículos fabricados após o ano de 1996.

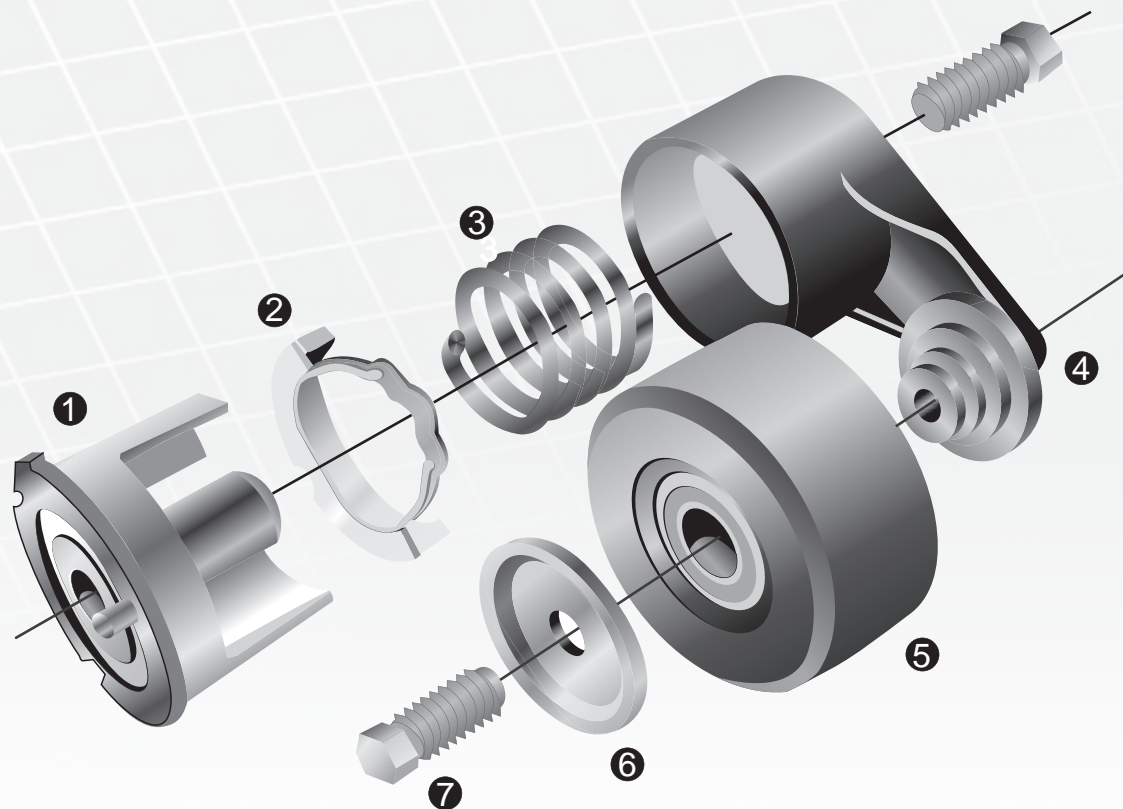
Como é construído um tensionador

O tensionador é um dispositivo de mola que consiste em sete partes básicas.

- 1 - **Base:** peça estacionária do tensionador parafusada ao bloco do motor ou em outros acessórios.
- 2 - **Mecanismo de Amortecimento:** um componente projetado para absorver a vibração do sistema de acessórios.
- 3 - **Mola:** pré-carregada de fábrica. Fornece a força para tensionar a correia.
- 4 - **Braço:** transmite o torque à polia do tensionador. Geralmente fabricado em alumínio.
- 5 - **Polias / rolamentos:** são projetados em plástico ou aço com ou sem flanges. O componente chave de uma polia é o rolamento. Os rolamentos são lubrificados e vedados para toda a vida. Não recomenda-se a utilização de rolamentos novos em uma polia velha.
- 6 - **Protetor de poeira:** protege os rolamentos dos elementos externos.
- 7 - **Parafuso:** prende a polia ao braço.

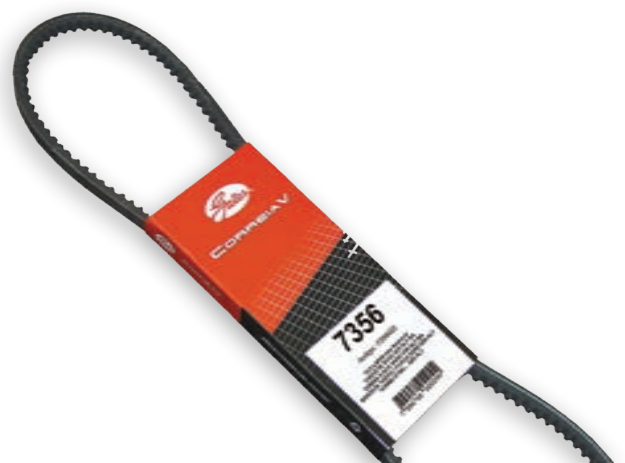
Vazamento ou contaminação por derivados de petróleo. A correia patina gerando um aumento de sua temperatura fragmentando-se	Eliminar os vazamentos e substituir todos os elementos contaminados (polias e tensionadores) e a correia

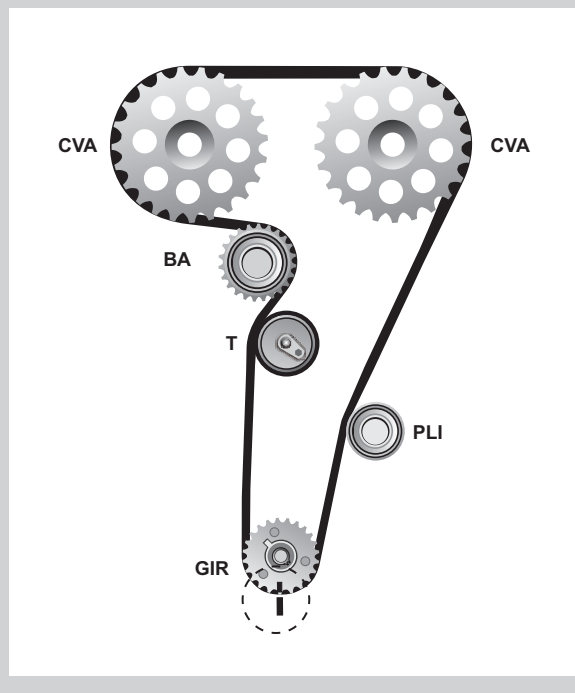
166 2.0 TWIN SPARK 2000/...

Correia: 40830x24XS

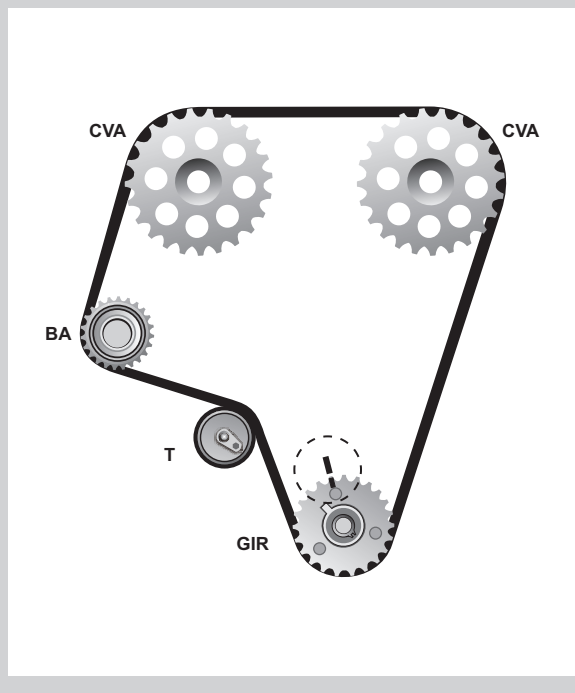
164 3.0 V6 12V 1992...95

Correia: 5340

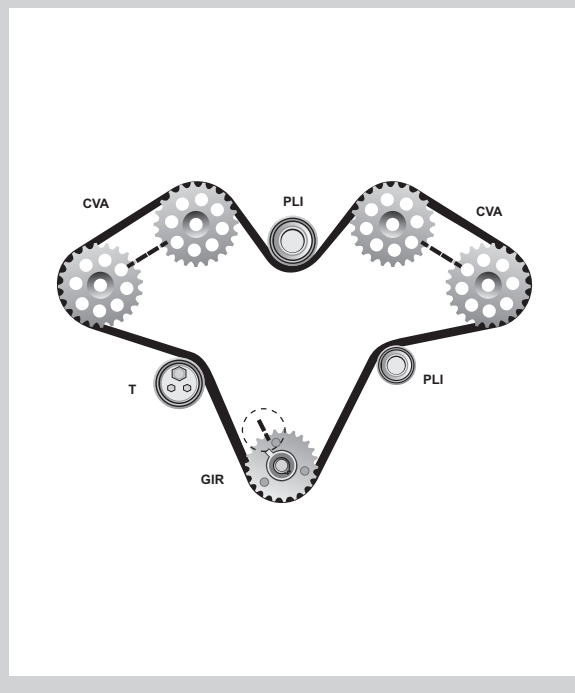
164 3.0 V6 24V 1992/...98

Correia: 5475

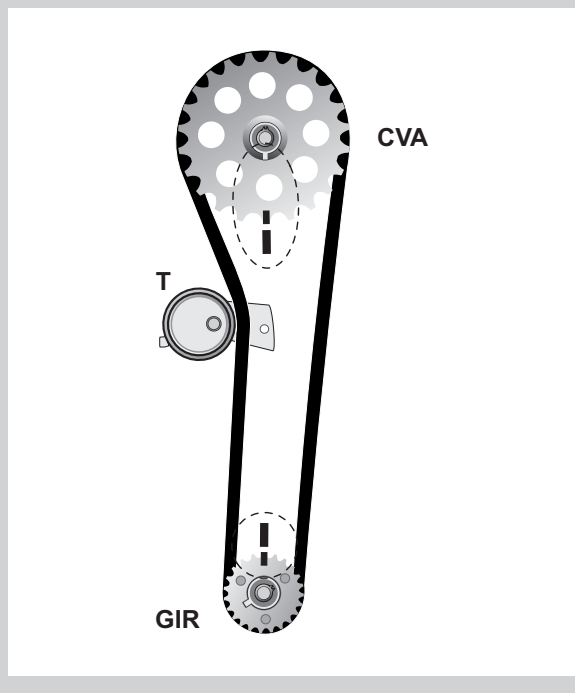
ASIA TOWNER - 0.8 6V - 1993/...

Correia: 76091X3/4XS

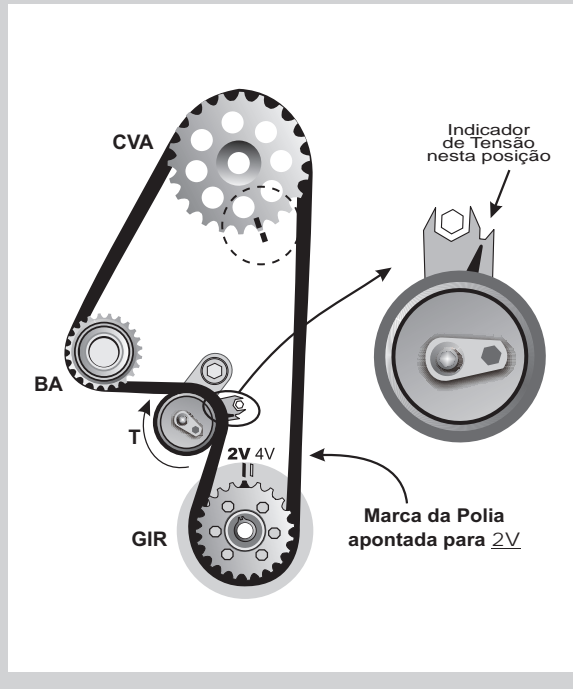
FOX / GOL / POLO / GOLF EA111 1.0/1.6 8V

Correia: 90135X19XS

Tensionador: T43061

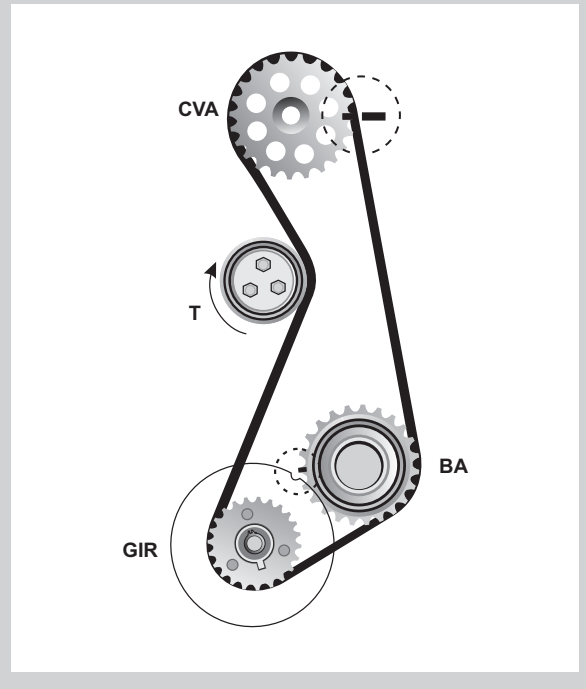
GOL / GOLF / PASSAT / SANTANA / APOLLO

Correia: 96121X18XS

Tensionador: T42123

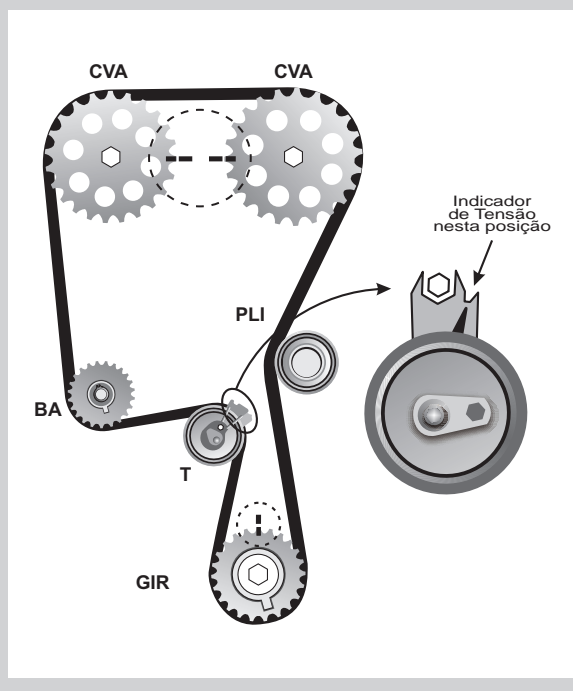
GOL / PARATI / POLO CLASSIC AT 1.0 16V/TURBO

Correia: 40707X25XS

Tensionador: T42132 e T43090

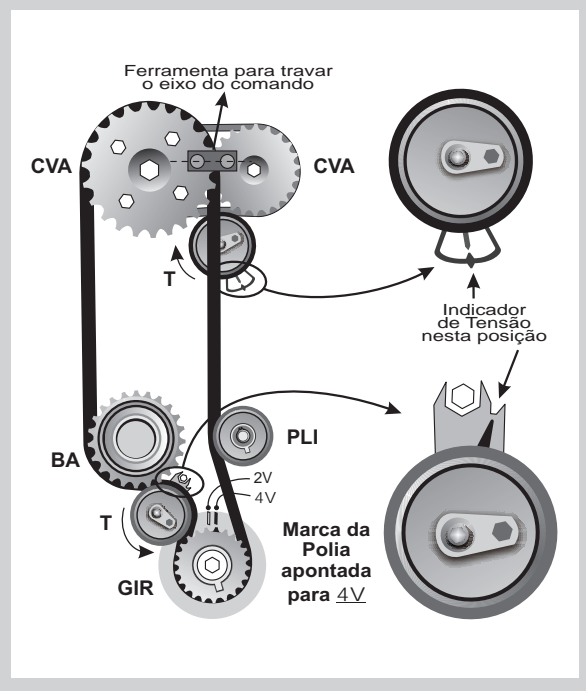
GOL/PARATI/POLO EA111 1.0 16V POWER

Correia: 90130X20XS e 90058X17XS

Tensionador: T42131 e T43090

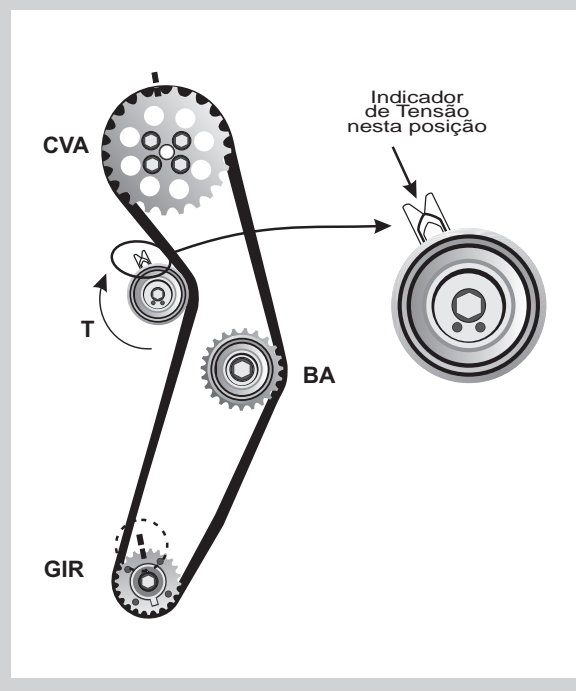
**GOLF / POLO / BORA / NEW BEETLE /
PASSAT/A3 - EA113 1.6/2.0 8V**

Correia: 90138X23XS

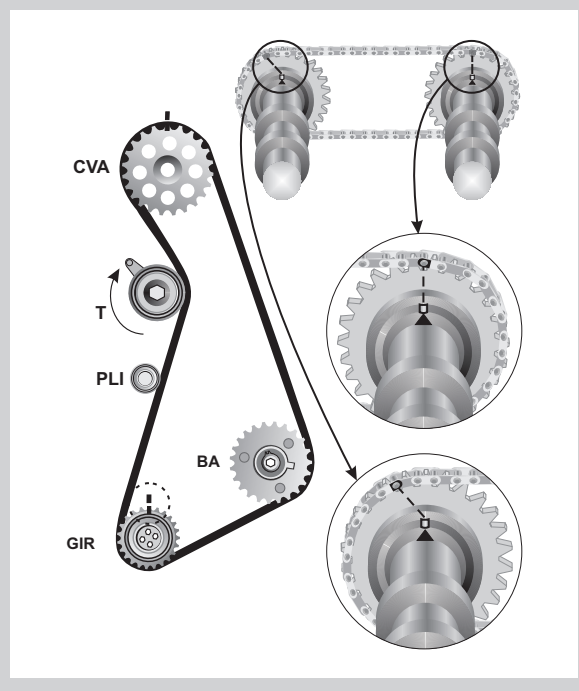
**GOLF / NEW BEETLE / PASSAT / A3 / A4 / TT
1.8 / 2.0 20V / TURBO**

Correia: 5491XS

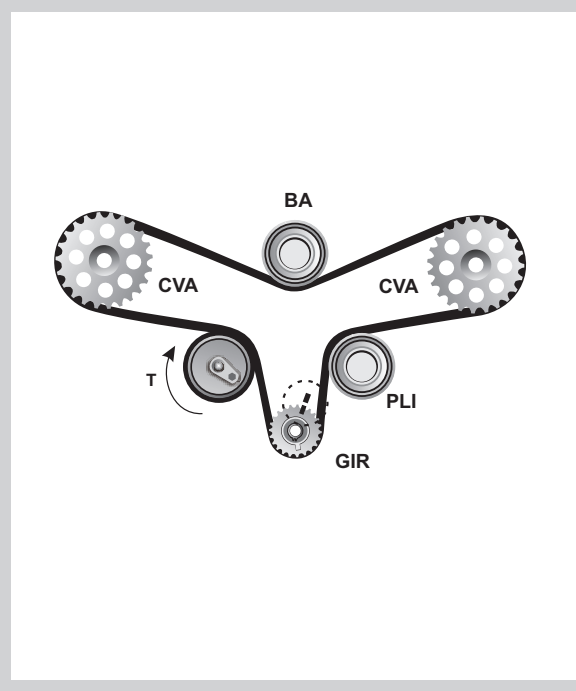
TOUAREG / A8 / S8 / RS6 4.2 V8 40V

Correia: 5493XS

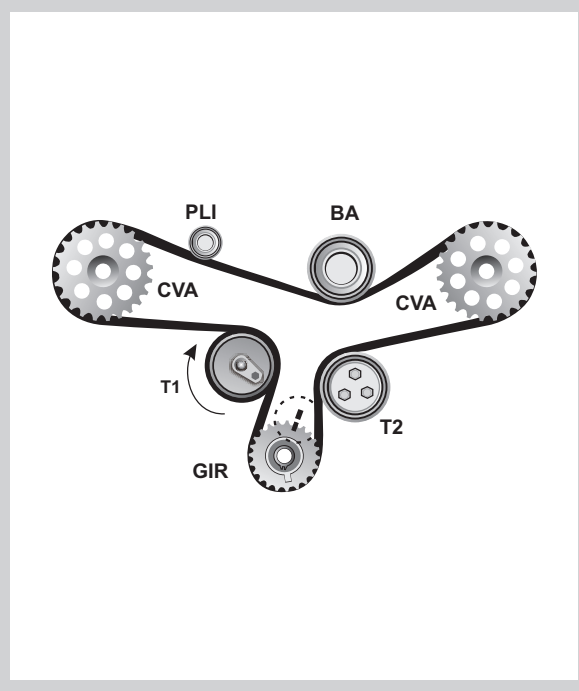
PASSAT/A4/A6/A8/S4 - 2.4/2.7/2.8 V6 30V

Correia: 5493XS

A4/A6 - 2.7/2.8 V6 30V

Correia: 5344XS

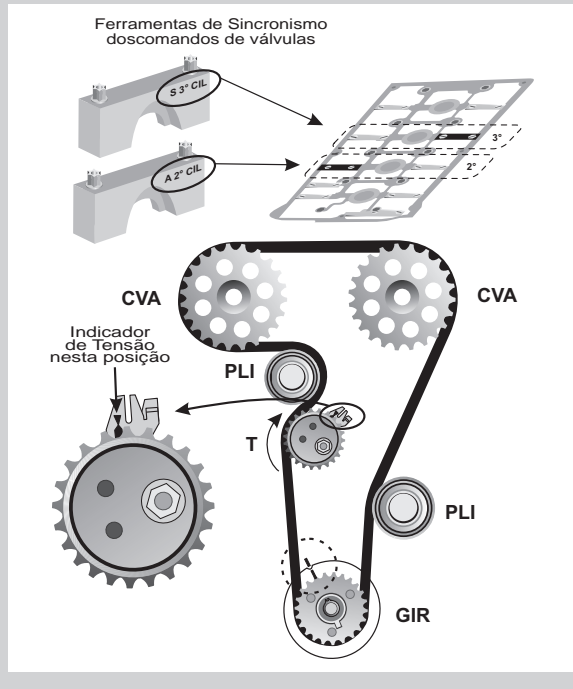
BRAVA / MAREA - 1.8 16V

Correia: 40830X24XS

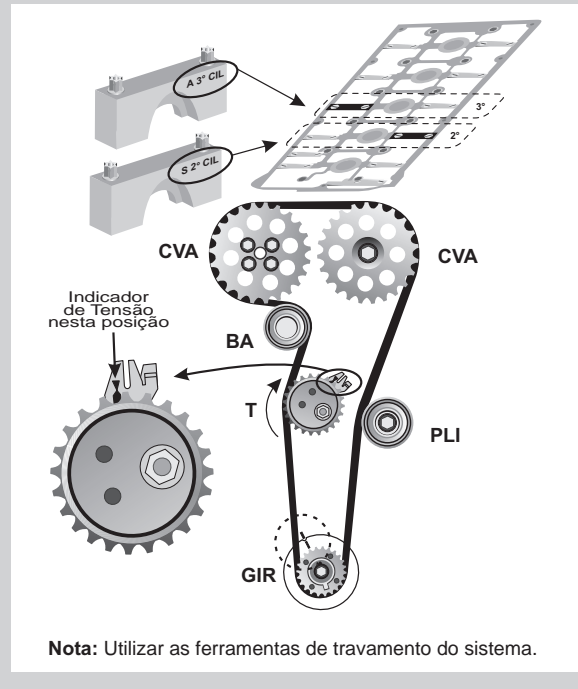
MAREA - 2.0 / 2.4 20V

Correia para 2.0: 40831X24XS

Correia para 2.4: 40830X24XS

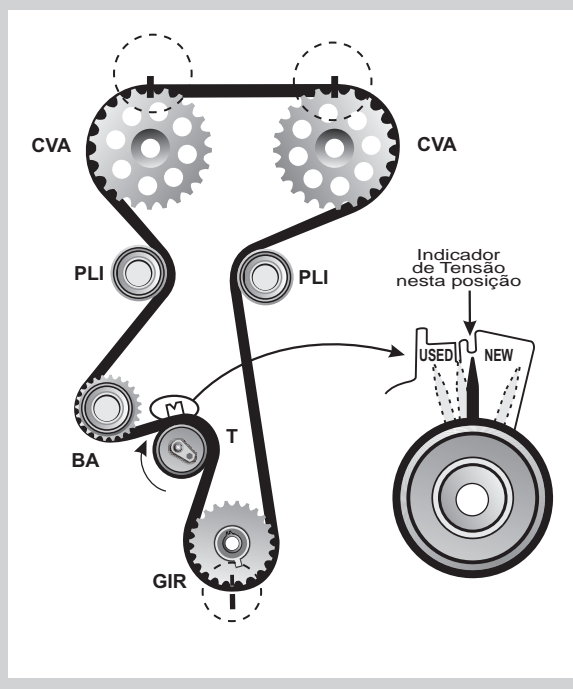
STILO - 1.8 16V

Correia: 40818X20XS

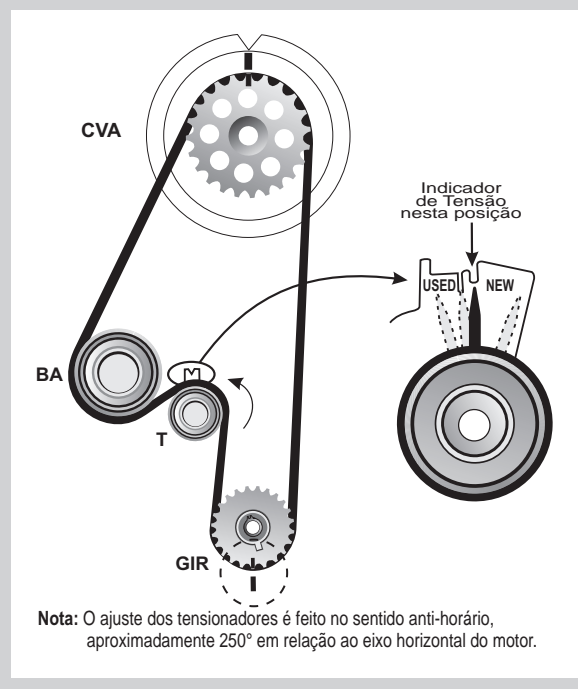
PALIO / WEEKEND / SIENA / STILO / IDEA / DOBLÒ - 1.8 8V

Correia: 40433X17XS

Tensionador: T43120 (2006/...) - T43060 (.../2005)

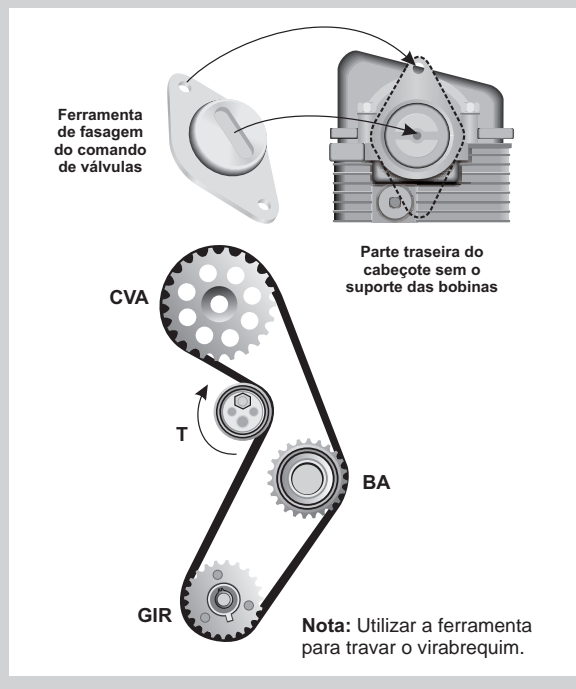
MOTORES FIRE 1.0 / 1.3 / 1.4 8V

Correia para 1.0 8V: 40956x22XS
 Correia para 1.3 / 1.4 8V: 40859x22XS
 Tensionador: T42125

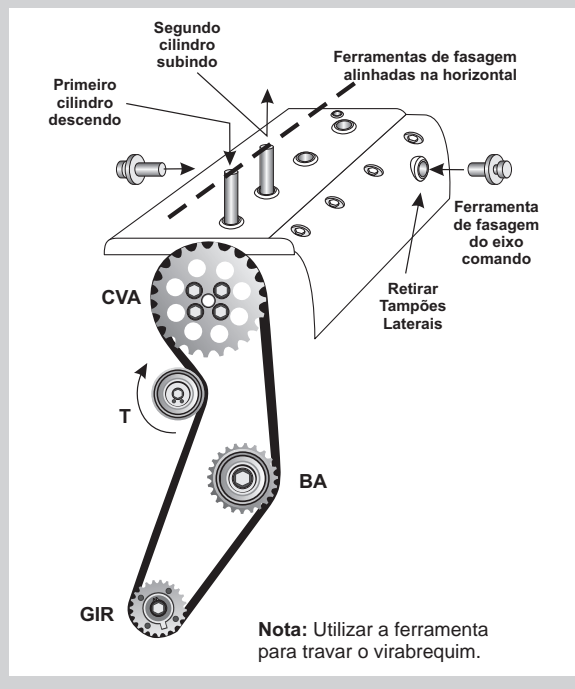
MOTORES FIRE 1.0 / 1.3 16V

Correia para 1.0 8V: 40875x22XS
 Correia para 1.3 / 1.4 8V: 40956x22XS
 Tensionador: T43055

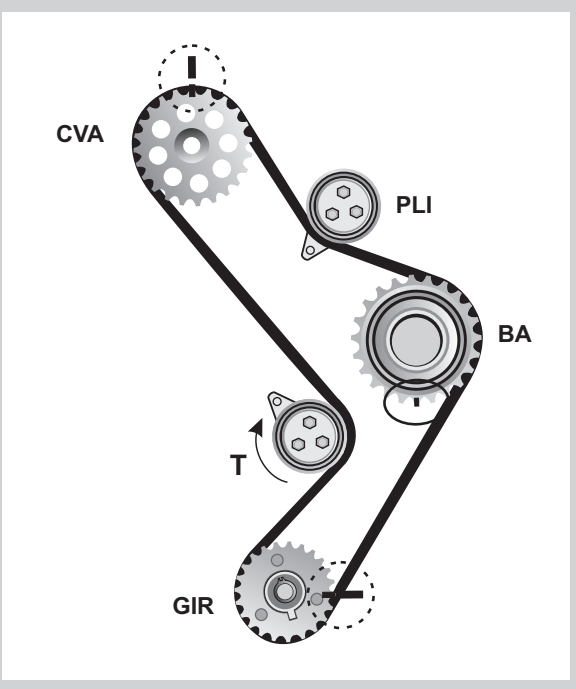
DUCATO 2.8D / 2.8STD

Correia para 2.8D: 5335XS
 Correia para 2.8STD: 5334XS

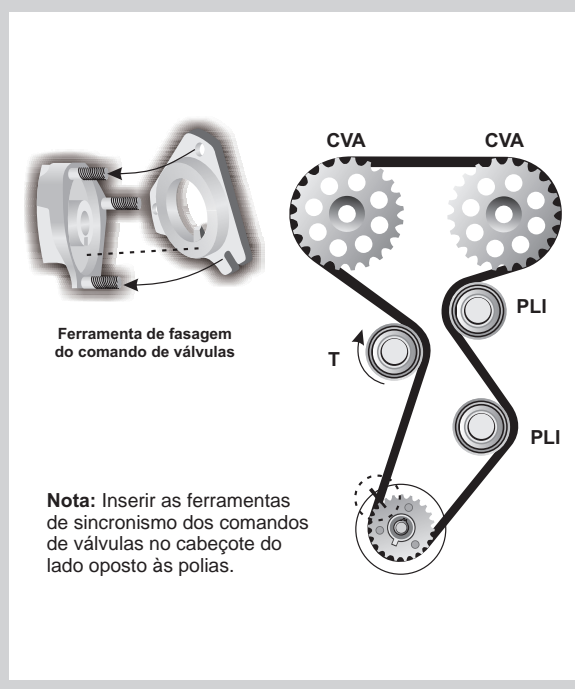
PALIO / WEEKEND / SIENA / STILO / IDEA / DOBLÒ - 1.6 16V

Correia: 40825x1XS
 Tensionador: T43068 - Polia: T42061

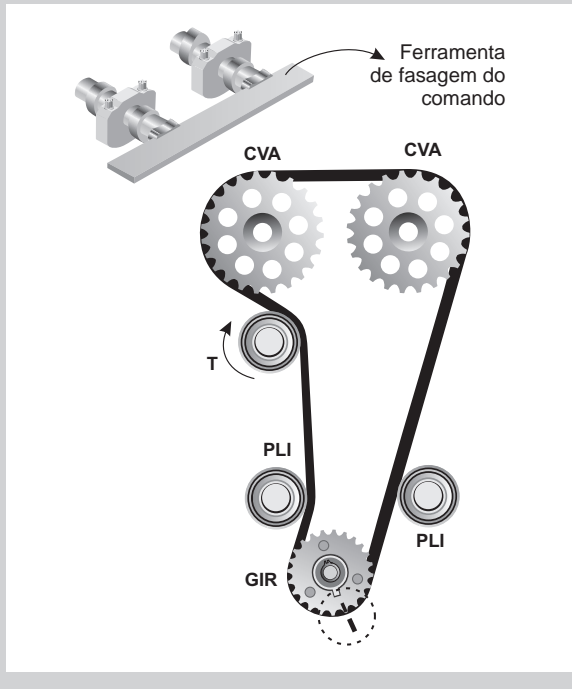
ESCORT/FOCUS/MONDEO até 04/98
ZETEC 1.8/2.0 16V

Correia: 76131X1XS

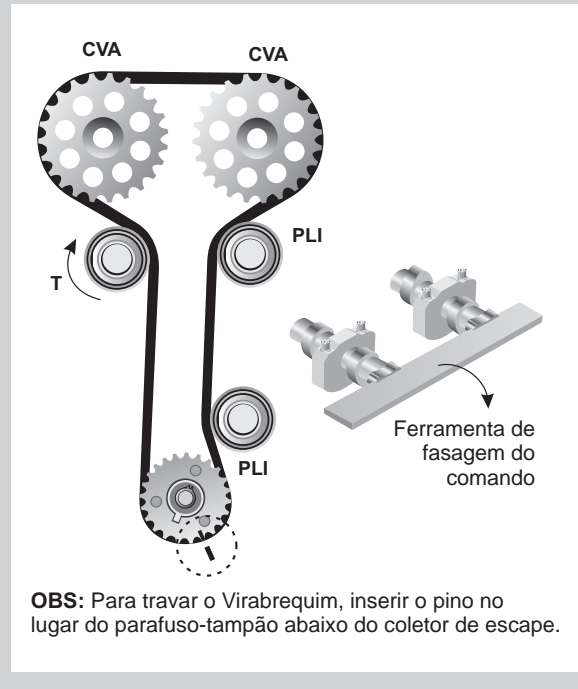
FOCUS/MONDEO após 05/98
ZETEC 1.8/2.0 16V

Correia: 5508XS

OBS: Para travar o Virabrequim, inserir o pino no lugar do parafuso-tampão abaixo do coletor de escape.

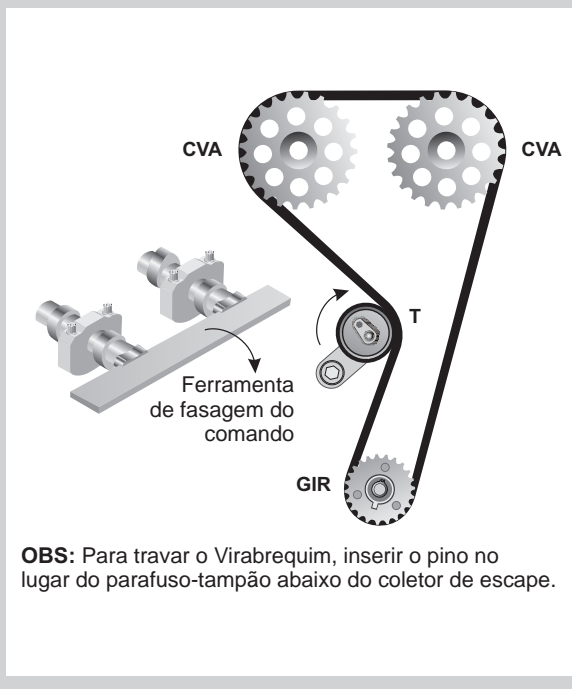
FIESTA/COURIER
MOTOR ZETEC 1.4 16V

Correia: 76117X22XS

OBS: Para travar o Virabrequim, inserir o pino no lugar do parafuso-tampão abaixo do coletor de escape.

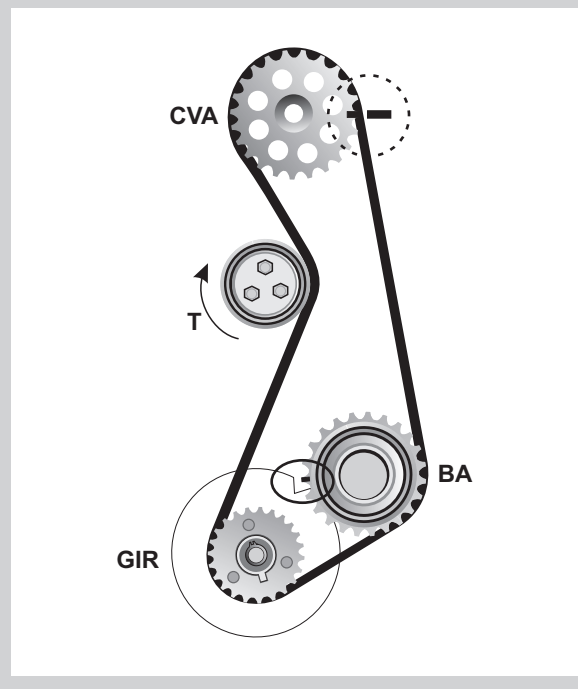
ESCORT / VERONA / VERSAILLES / BELINA
CORCEL / DEL REY / PAMPA - AP 1.8/2.0 8V

Correia: 96121X18XS
Tensionador: T42123

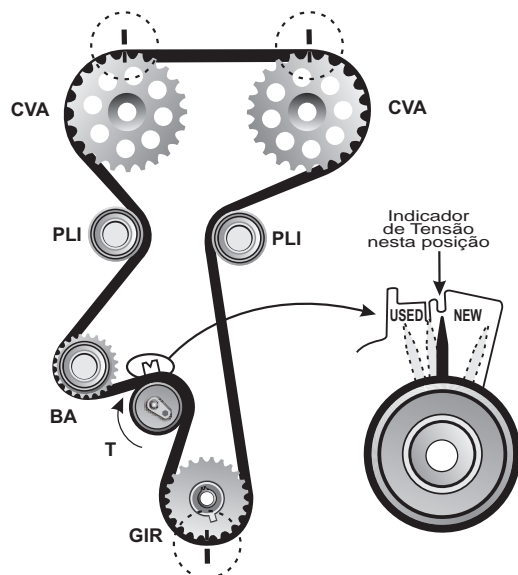
Correia: 40821X24XS

Tensionador: T43040 - Polias: T42126 (2 pçs)

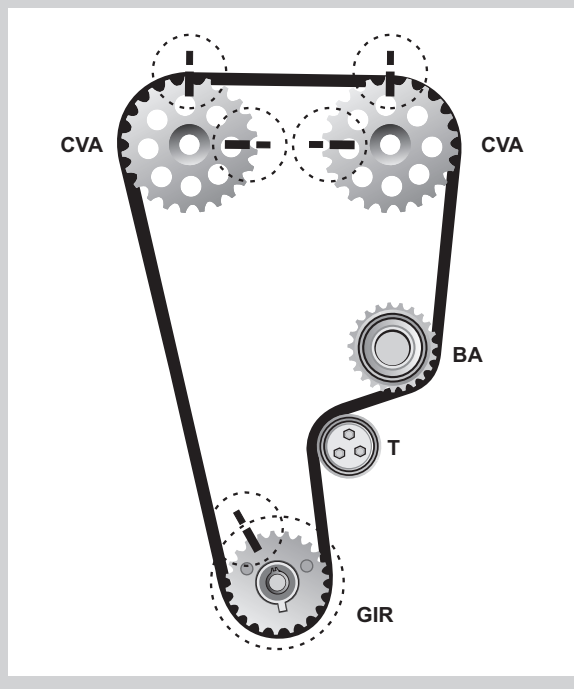
CIVIC 1.6 16V 1992/...98

Correia: 5348XS

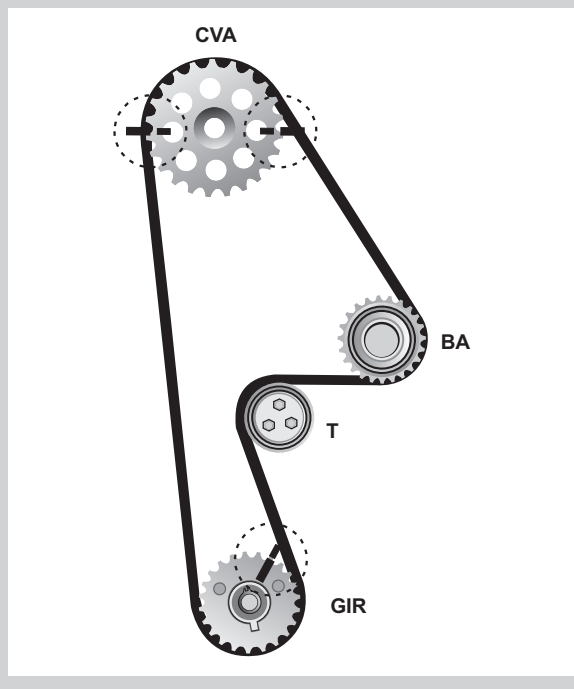
CIVIC 1.6 16V VTEC SOHC 1994/...

Correia: 5410XS

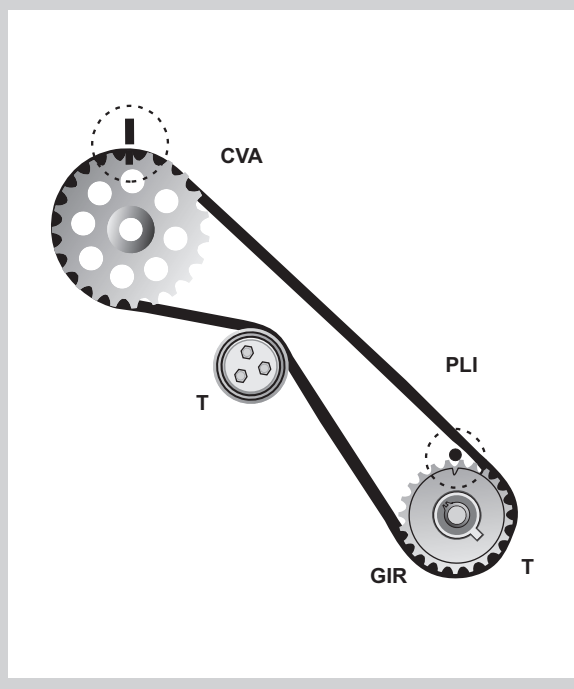
CIVIC 1.7 16V 2001/...

Correia: 70776X22XS

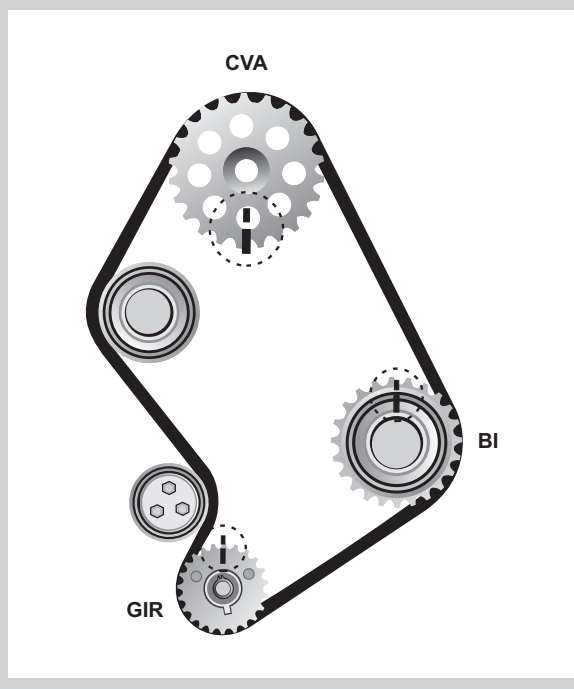
HILUX 2.8D 1992/...

Correia: 5214XS

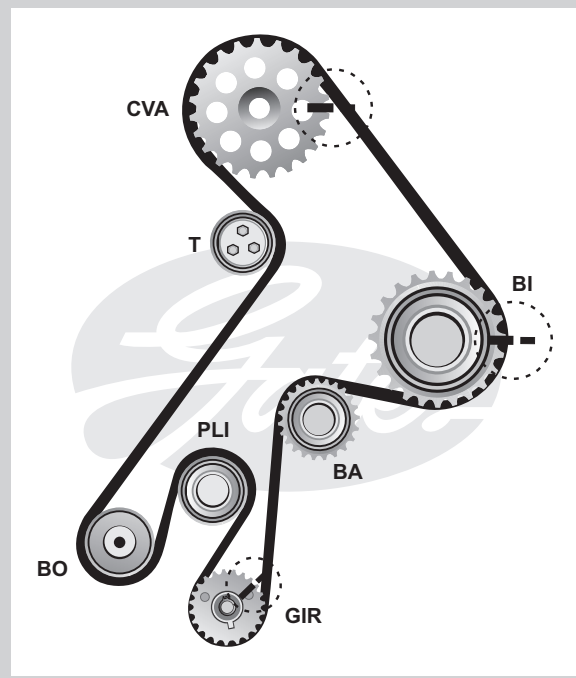
RAV4 2.0D D-4D 2000/...06

Correia: 5562XS

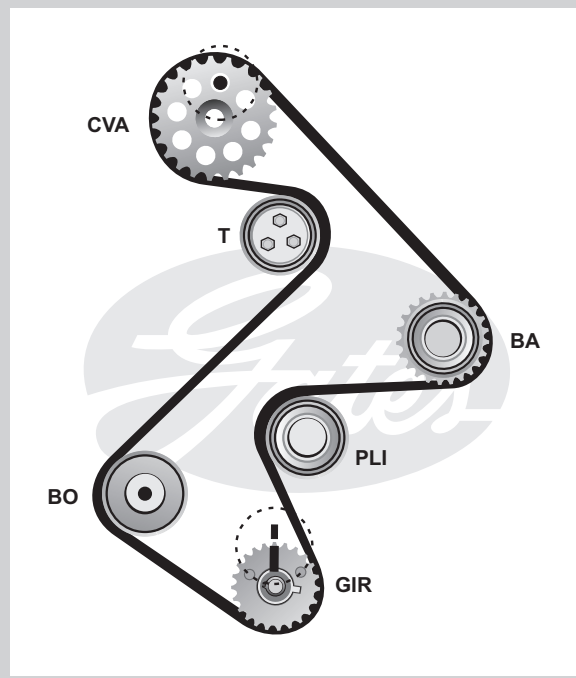
RAV4 2.0 16V 3SFE 1994/...00

Correia: 5202XS

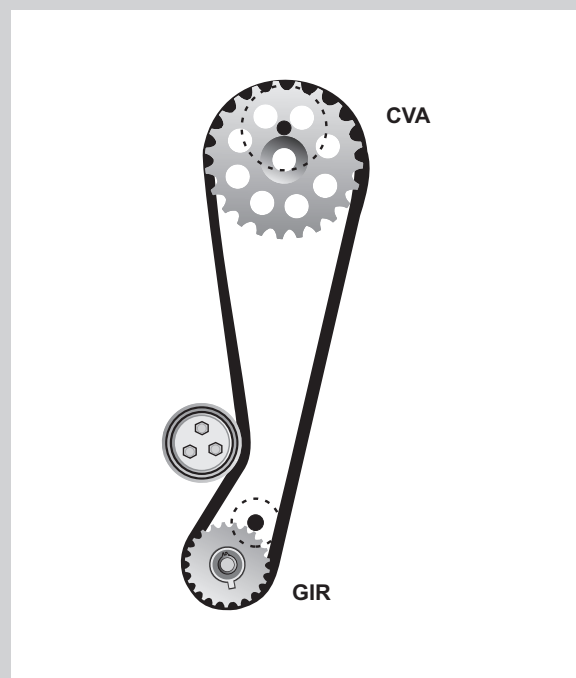
COROLLA 1.6 16V 1997/...02

Correia: 5403XS

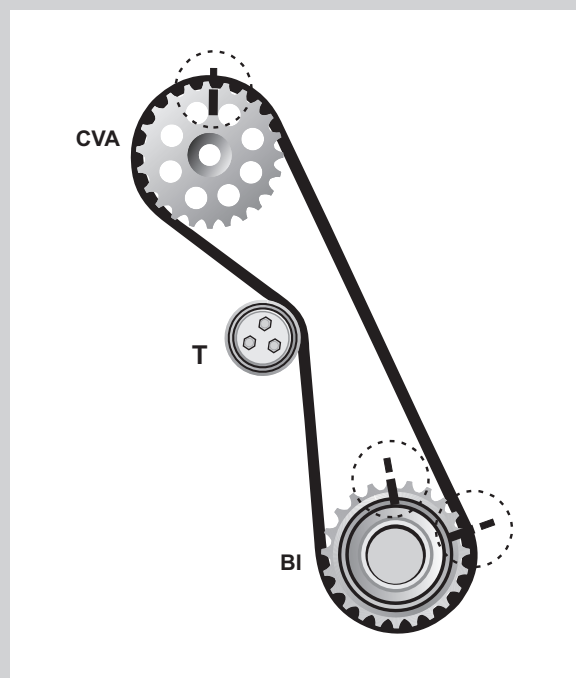
**HILUX / SW.4 / LANDCRUISER / PRADO
3.0D D-4D 2003/... - 3.0TD 1993/...96**

Correia: 5560XS (D-4D) - 5405XS (TD)

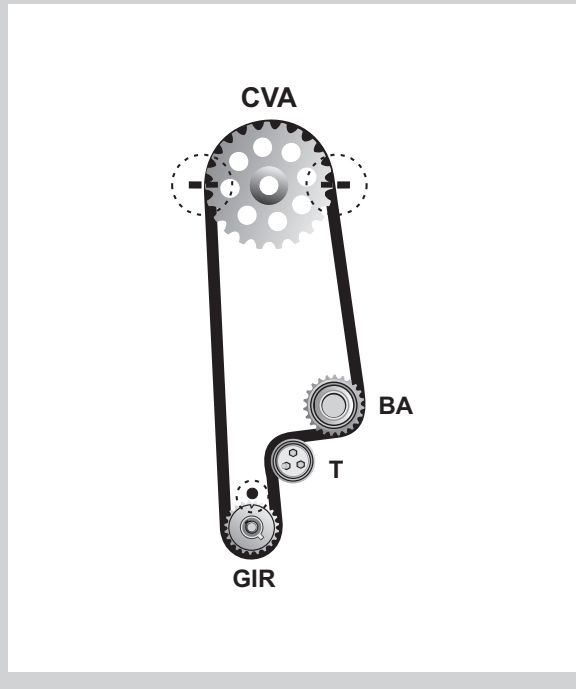
HONDA ACCORD, AERODECK, PRELUDE

Correia: 5234XS - Comando de Válvula

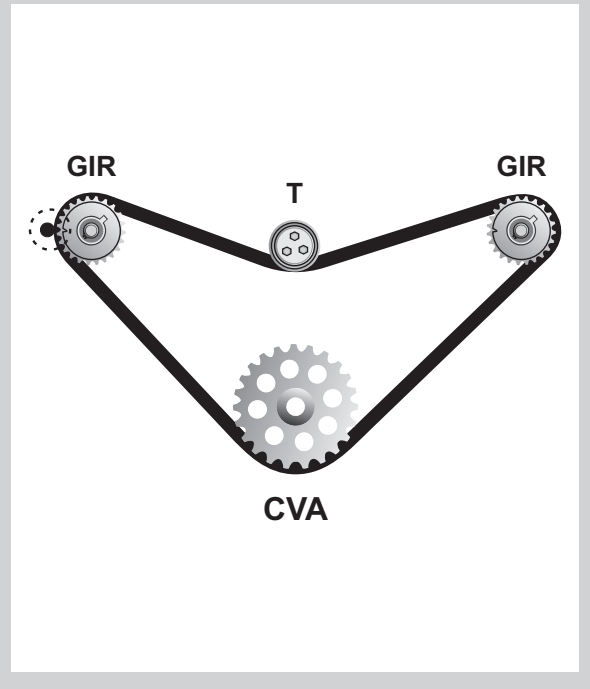
HONDA ACCORD, AERODECK, PRELUDE

Correia: 5235XS - Eixo Balanceador

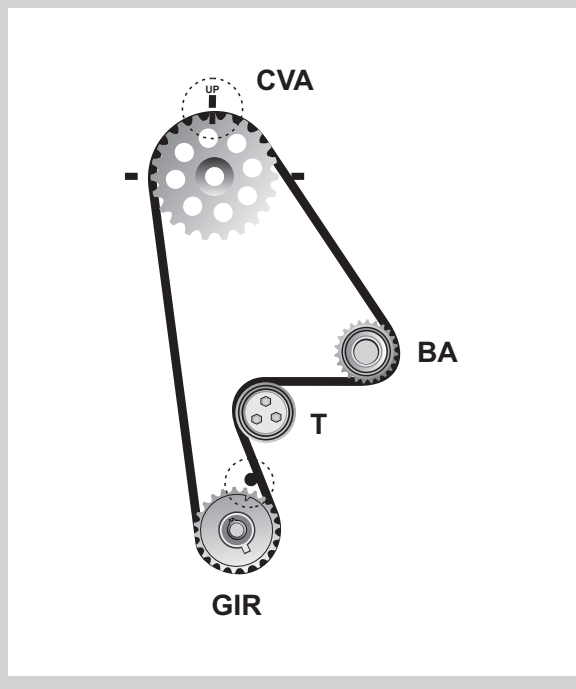
HONDA CIVIC COUPE 1.5 VTEC SOHC
1991 / 1996

Correia: 5409XS

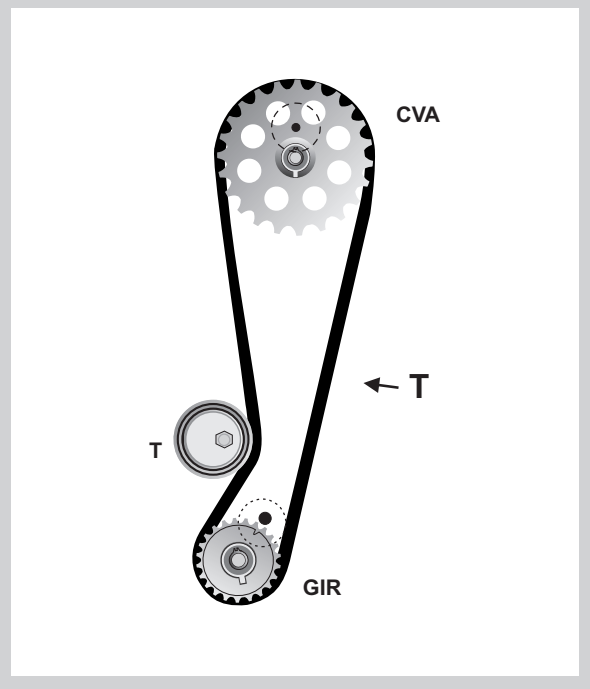
TOYOTA COROLLA, FIELDER - 1994 A 1999
1.8 - AE 102 / AE 115 / AT200 / 7AFE E 1.8 16V

Correia: 5386XS

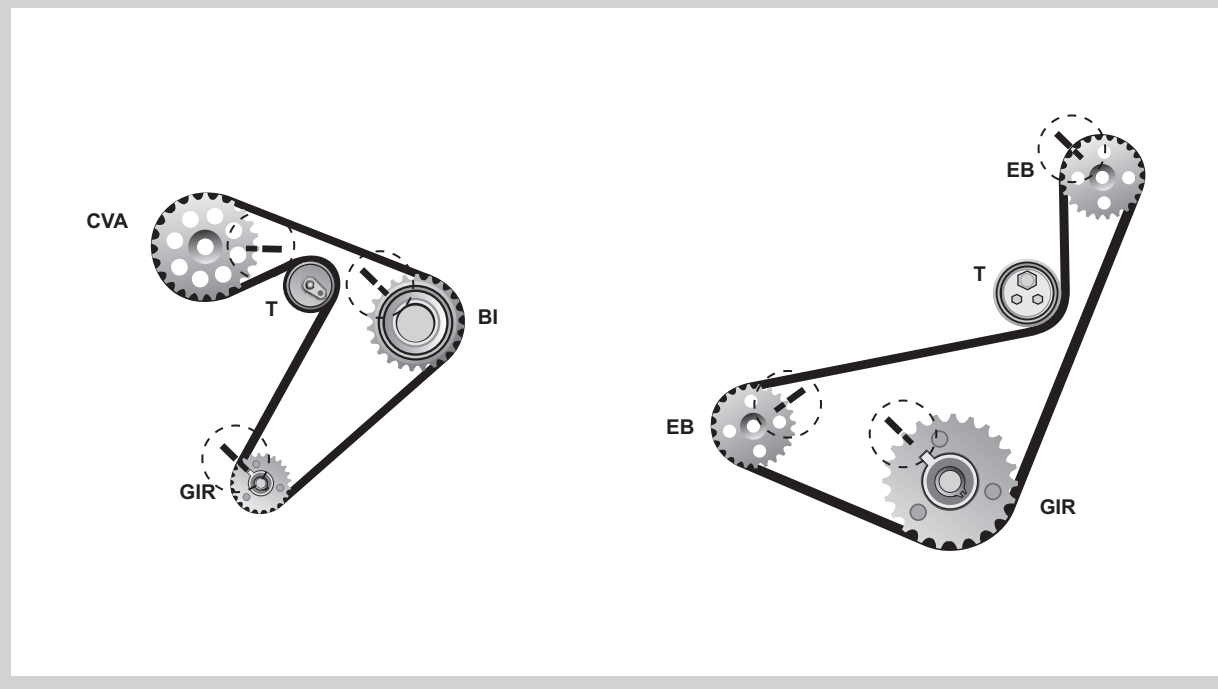
Correia: 5435XS (Comando de válvulas)

Correia: 77099x19.1XS (Eixo balanceador)

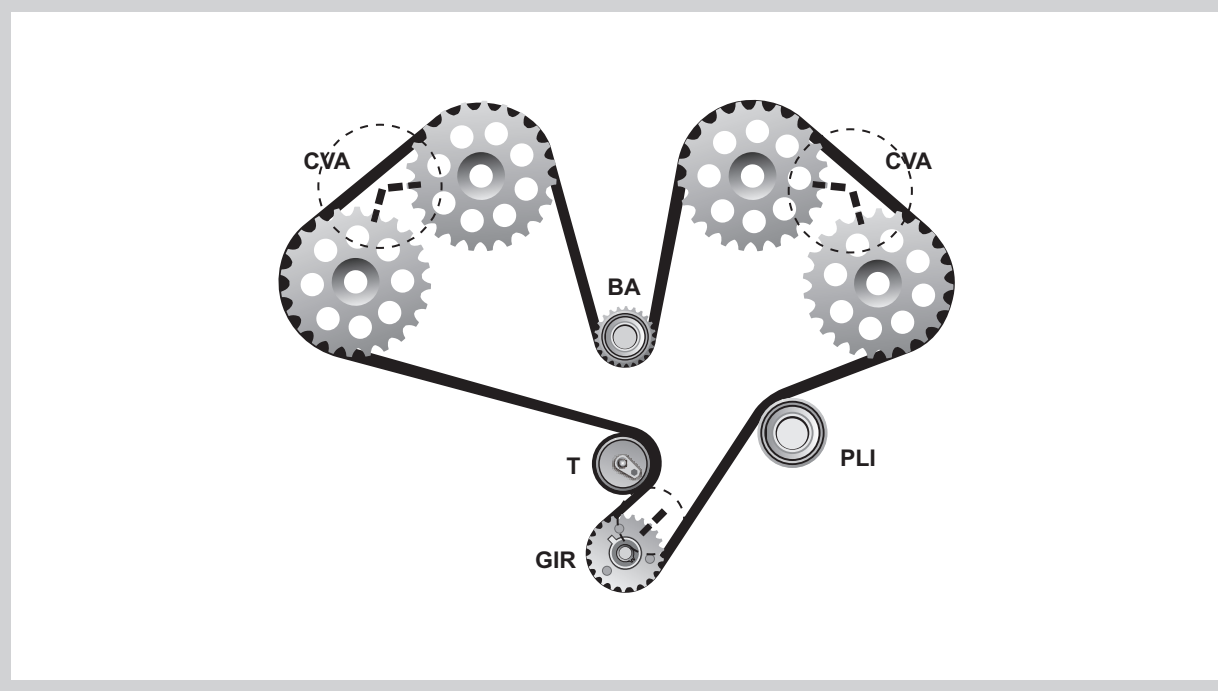
3000 GT 3.0 Turbo 24V 1989/...99

Correia: 5353XS

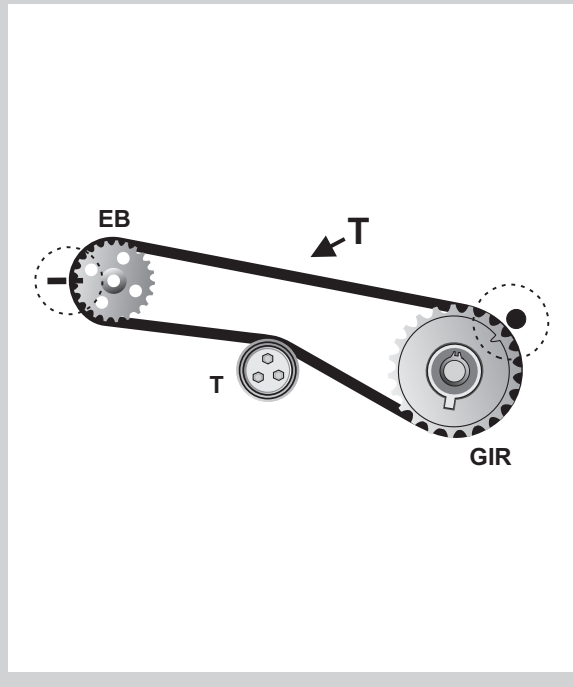
MITSUBISHI PAJERO, SHOGUN, MONTERO
1991 à 1992

Correia: 5074XS - Eixo Balanceador

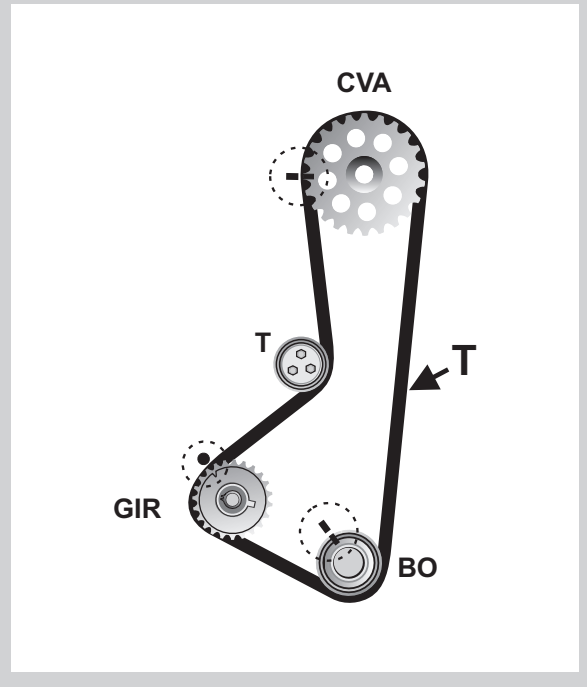
MITSUBISHI L200
1986 à 1990

Correia: 5075XS - Comando de Válvula

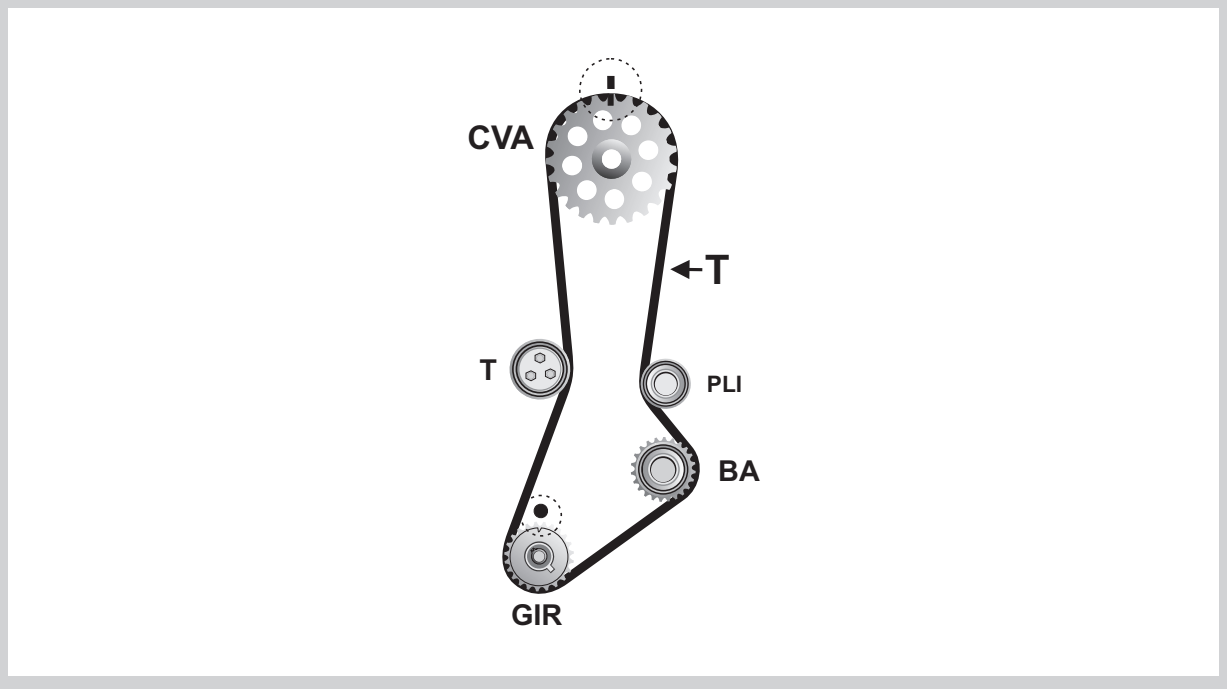
KIA SPORTAGE 2.0 8V (SOHC) 1994/...

Correia: 5317XS

KIA SPORTAGE / SUZUKI VITARA 2.0 TD 1995/...

Correia: 5355XS

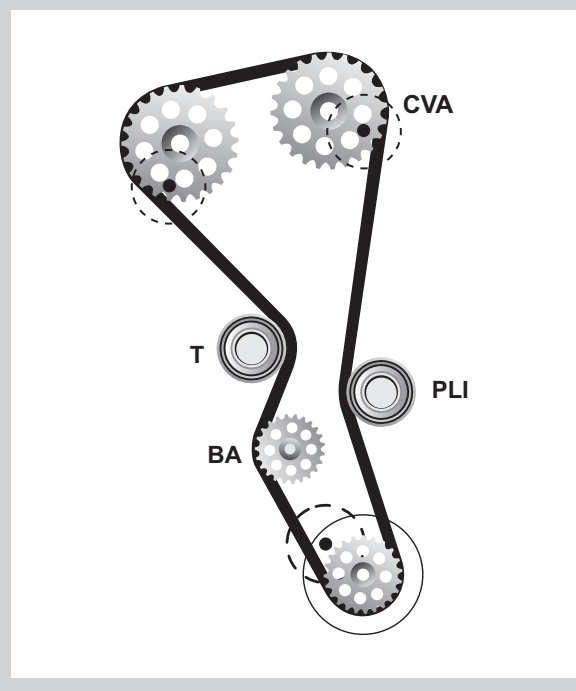
Correia: 5468XS

Tensionador: T41258 Polia: T42067

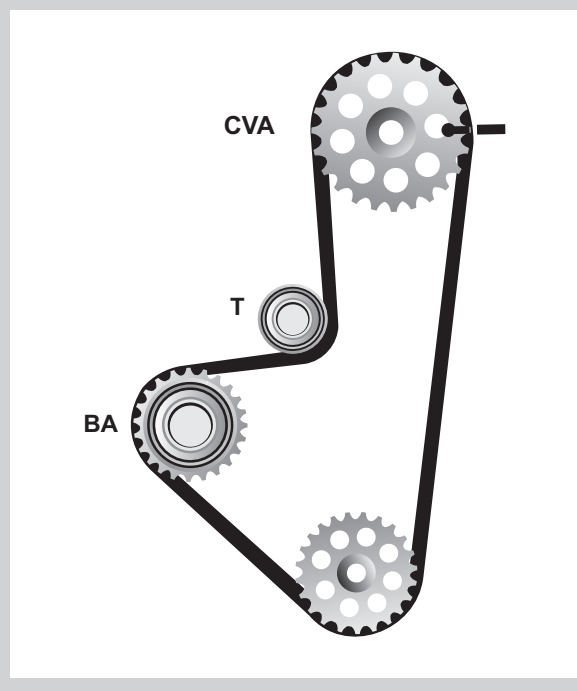
206 / 207 / HOGGAR / C3 - 1.4 8V

Correia: 58104X17XS

Tensionador: T43023
