GUIA GATES AUTOMOTIVO

Correias, Tensionadores e Mangueiras.

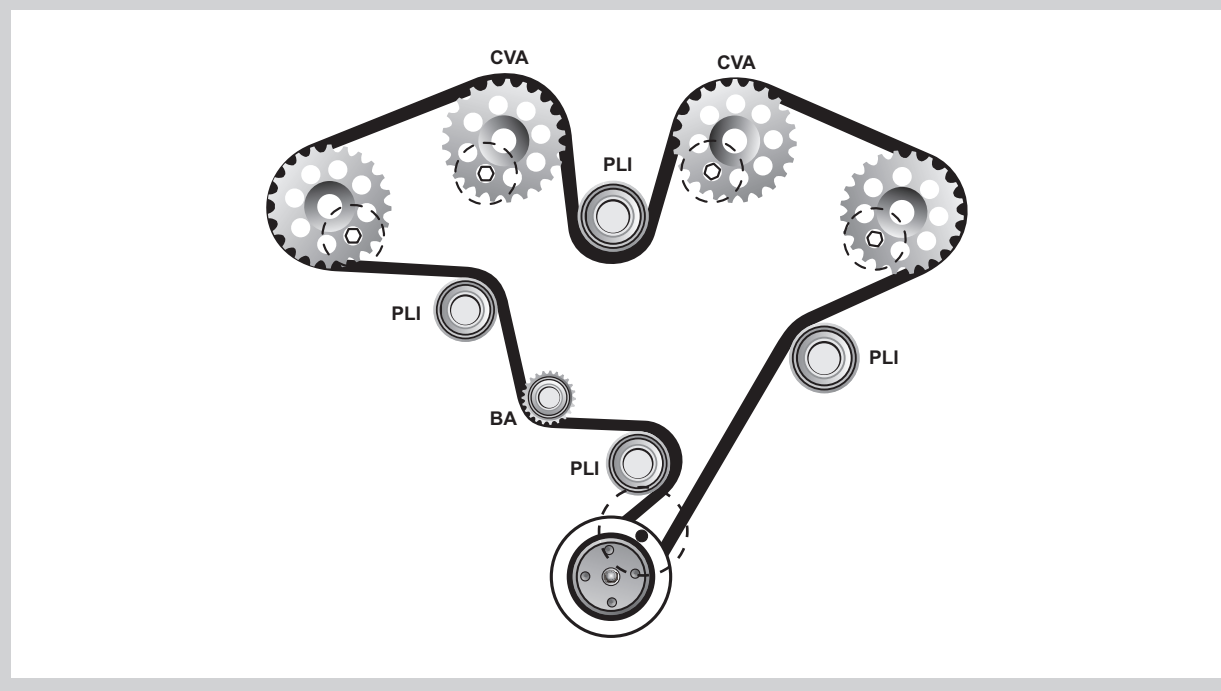
407 / 607 / C5 / C6 / C8 - 3.0 V6 24V

Correia: 5602XS

Tensionador: T43166 Polias: T42184 / T42185

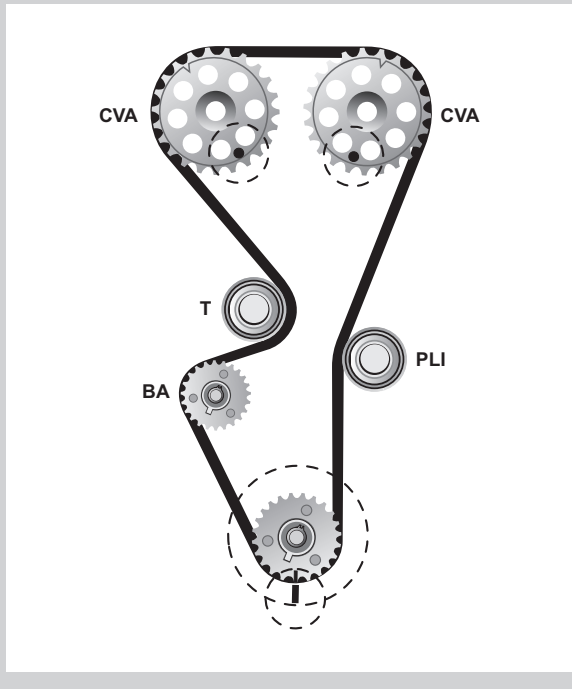
206 / 207 / HOGGAR / 307 / C3 / C4 1.6 16V

Correia: 76134X1XS

Tensionador: T43159 Polia: T42191

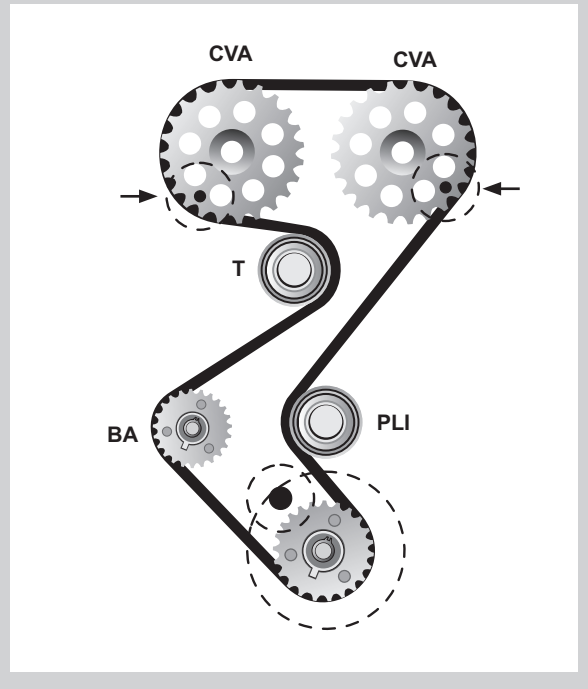
307 / XSARA / C4 / PICASSO / C5 - 2.0 16V

Correia: 5528XS

Tensionador: T43022 Polia: T41235

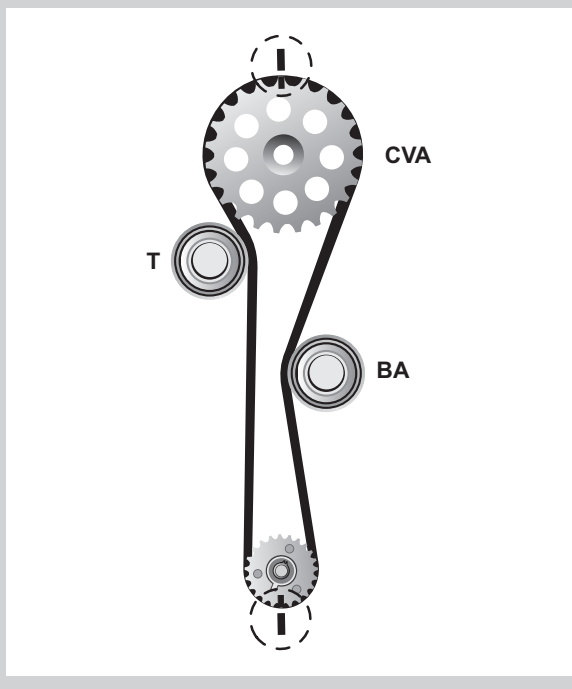
206 - 1.0 16V

Correia: 76095X23,5XS

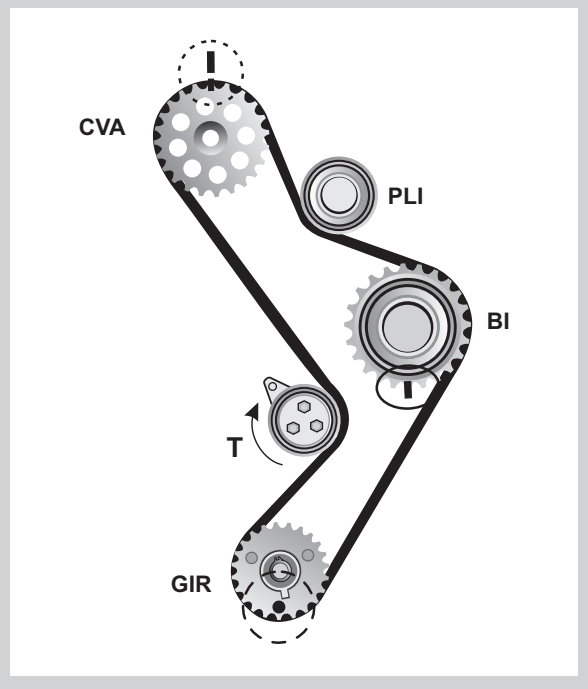
BOXER - 2.8D / 2.8TD
(Renault Master / Fiat Ducato)

Correia: 98154X30XS

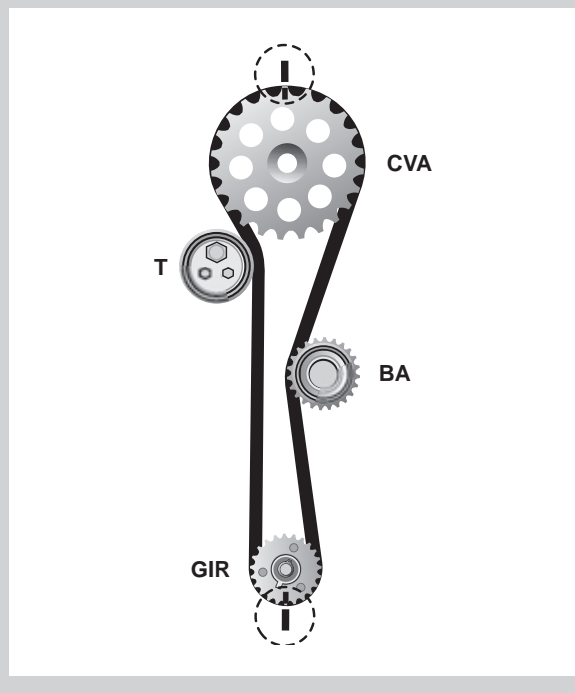
CLIO / LOGAN 1.0 16V

Correia: 76095x23.5XS

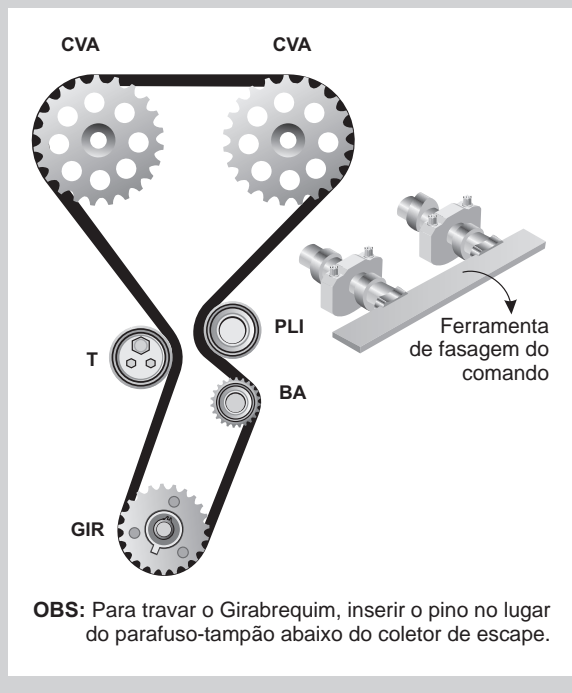
CLIO / LOGAN / SYMBOL / SCENIC / MÉGANE 1.6 1.6V

Correia: 40850x27XS

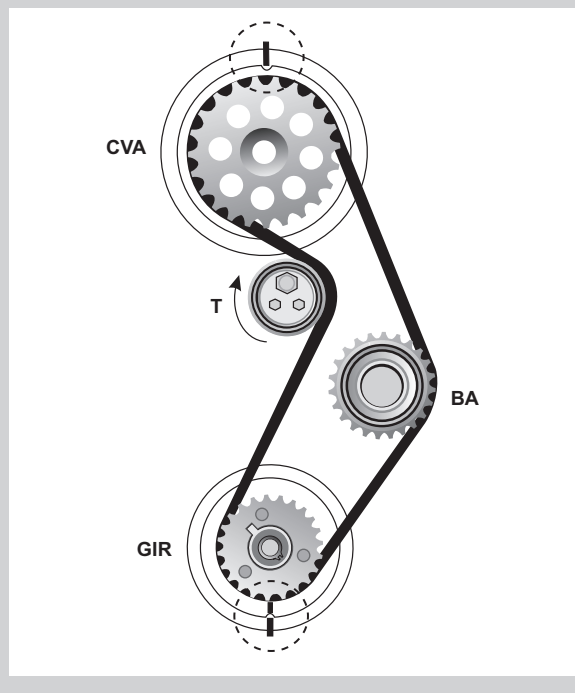
CLIO / KANGOO / TWINGO 1.0 8V

Correia: 5454XS

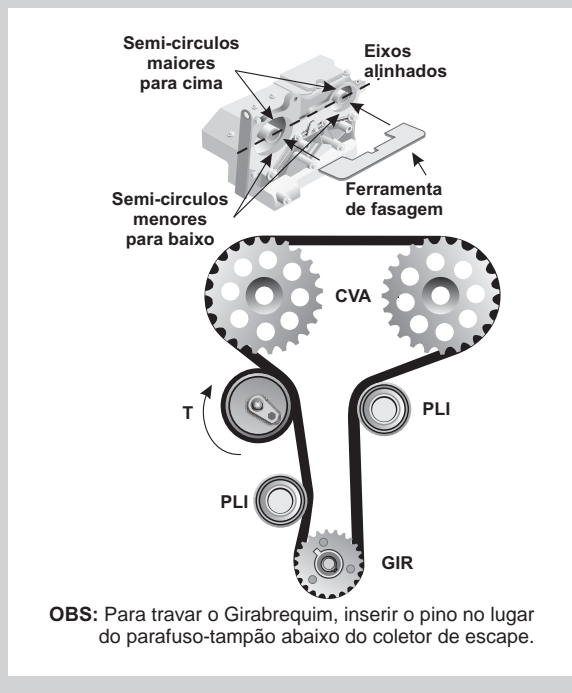
MÉGANE / SCENIC 2.0 16V

Correia: 5507XS

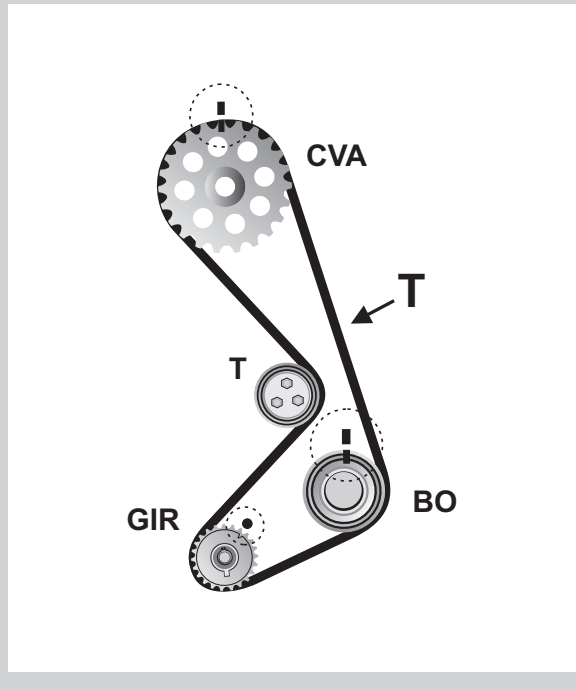
RENAULT TRAFIC 2.2 (GAS) 1997/...

Correia: 58118X3/4XS

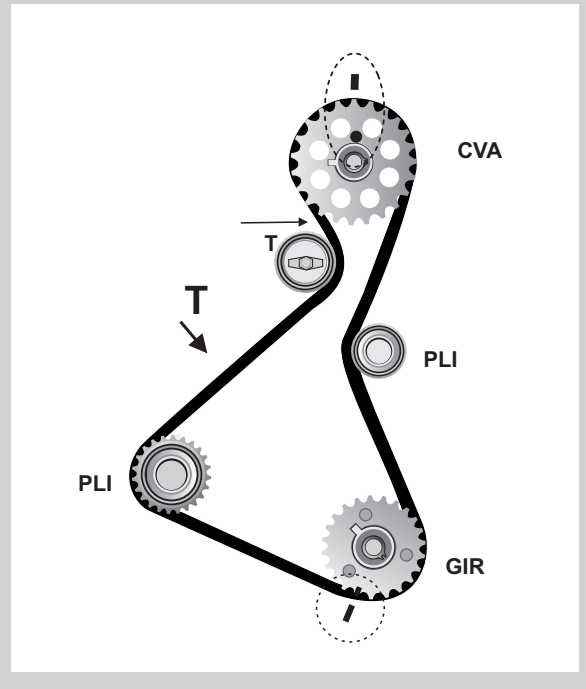
RENAULT LAGUNA, MEGANE, SCENIC, TRAFIC 2.0 8V

Correia: 5370XS

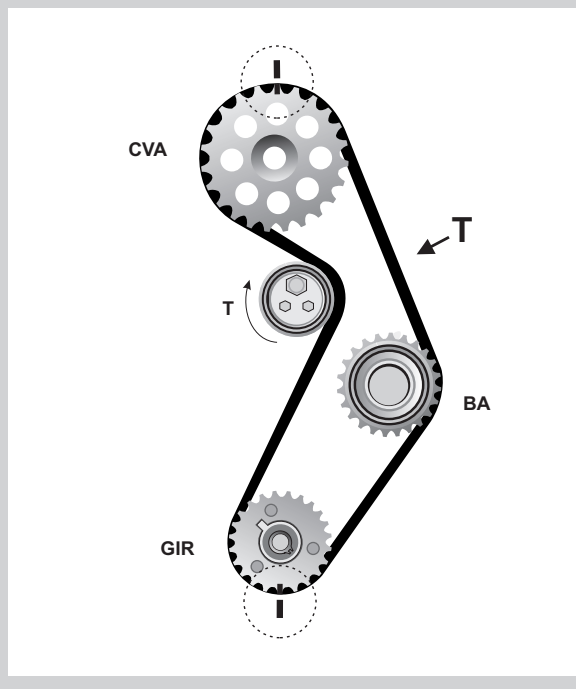
RENAULT CLIO, KANGOO, LOGAN, SANDEIRO 1.6 8V - K7M / FC00 / KC00

Correia: 5473XS

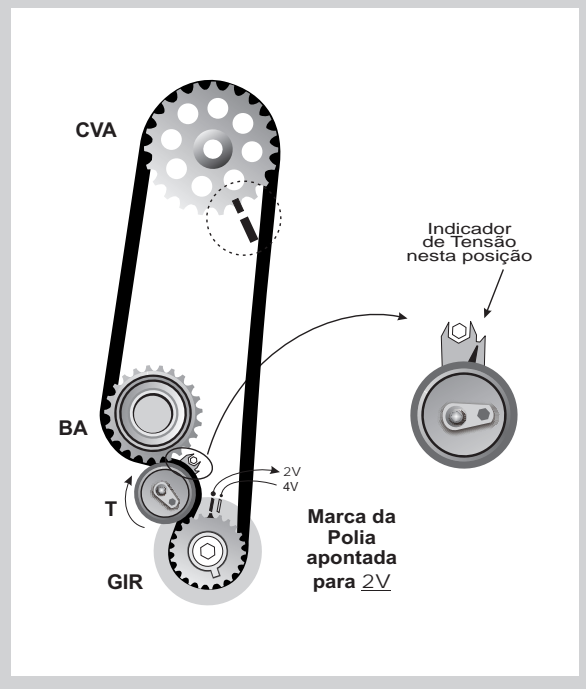
VOLKSWAGEN GOL 1.0 8V MI E 1.0 8V POWER 1996/...02

Correia: 90135X19XS
